# Fractografia de Compósito Estrutural Aeronáutico Submetido à Caracterização de Tenacidade à Fratura Interlaminar em Modo I

**Resumo:** Muitos componentes das modernas aeronaves estão sendo manufaturados em compósitos poliméricos. Laminados de resina epóxi modificada reforçada com fibras de carbono contínuas são empregados em estruturas primárias e secundárias para reduzir o peso e melhorar o desempenho operacional. Porém, se ocorrer uma falha circunstancial, o processo de fratura desses laminados é complexo e pode envolver mecanismos de danos interlaminares. A delaminação é a descontinuidade interlaminar que pode se propagar de forma catastrófica com a aplicação de cargas mecânicas. O ensaio de corpos de prova denominado de *Double Cantilever Beam* (DCB) é o método mais utilizado para determinar a tenacidade à fratura em Modo I de compósitos estruturais. Neste trabalho, amostras preparadas de um laminado de tecido bidirecional, estilo plain weave, foram submetidas ao carregamento estático de delaminação em Modo I, à temperatura ambiente. A análise fractográfica das superfícies delaminadas foi realizada por microscopia eletrônica de varredura. Os resultados mostram que o processo

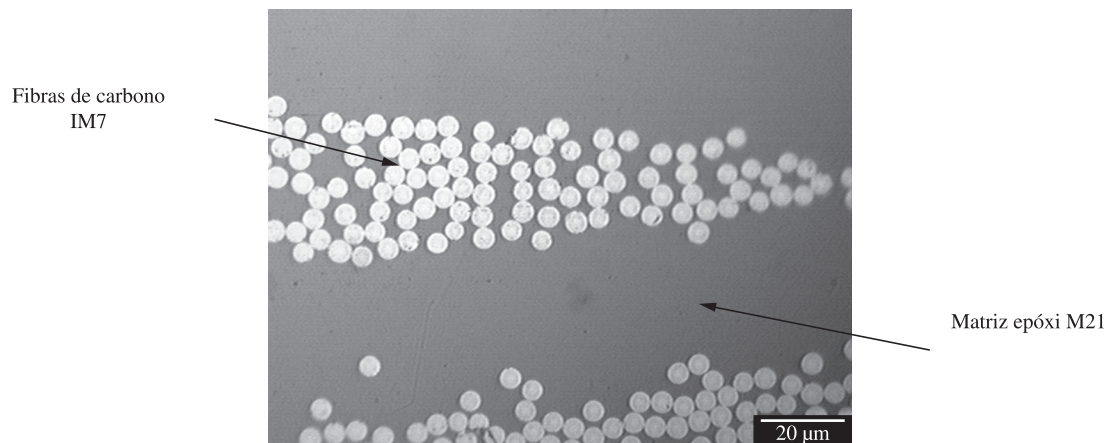
**Figura 5.** Detalhe da seção transversal do laminado mostrando a seção circular das fibras de carbono e as regiões ricas em resina epóxi livres de defeitos.

Da mesma forma, a Figura 5 mostra que o laminado está desprovido de microvazios, inclusões e microtrincas nas regiões ricas em resina, que as fibras são igualmente de seção circular e ainda indica evidências da formação de uma consistente adesão interfacial fibra/matriz.
